# 台風21号による被害状況

平成30年9月5日撮影

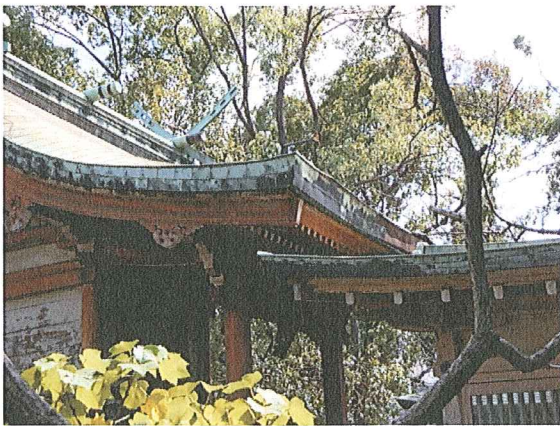
本殿 銅板めくれ

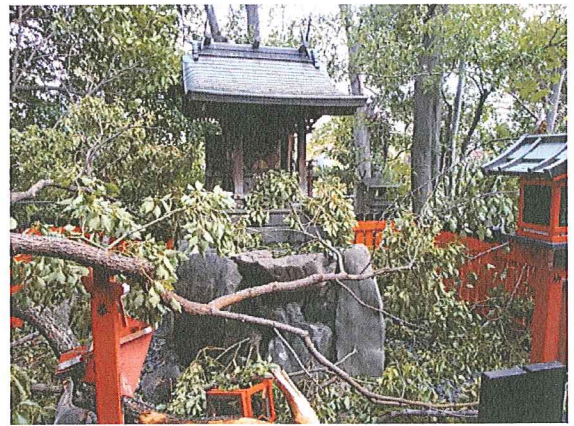
日吉稲荷本殿屋根一部破損 燈籠

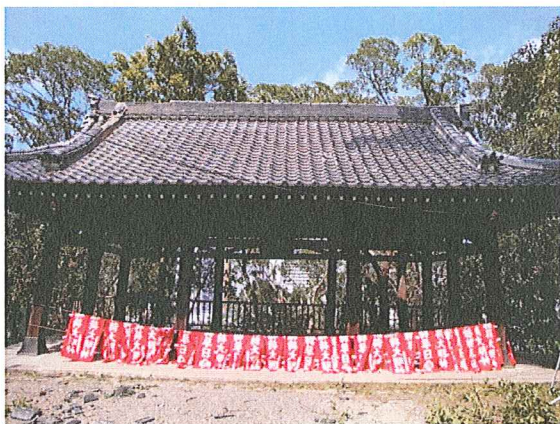
絵馬堂 屋根瓦破損

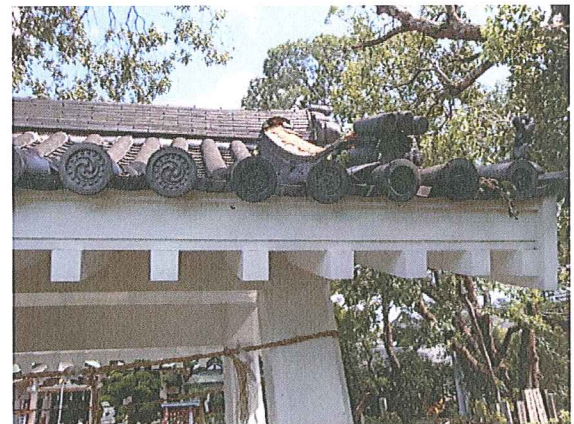
手水舎 屋根瓦破損

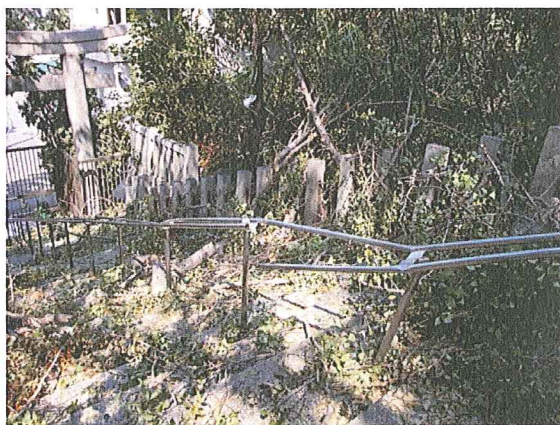
参道階段手摺破損

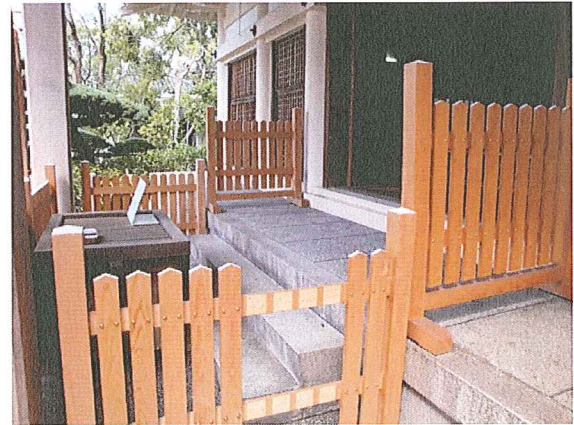
拝殿 結界破損

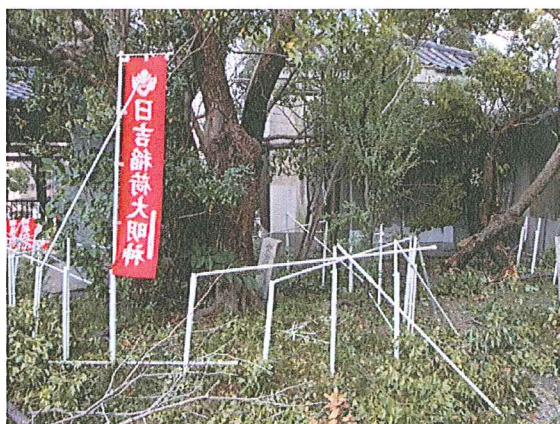
日吉稲荷幟棒破損

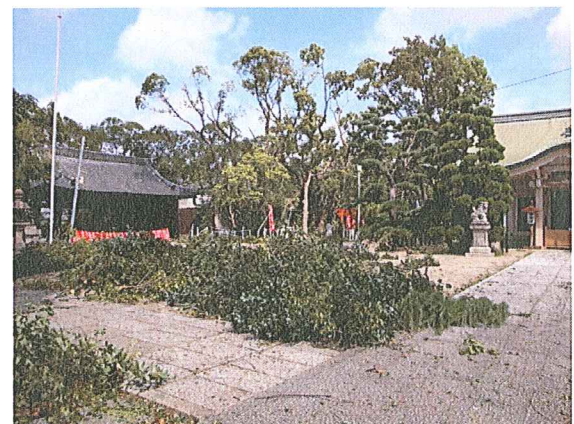
境内樹木 枝・幹破損多数
